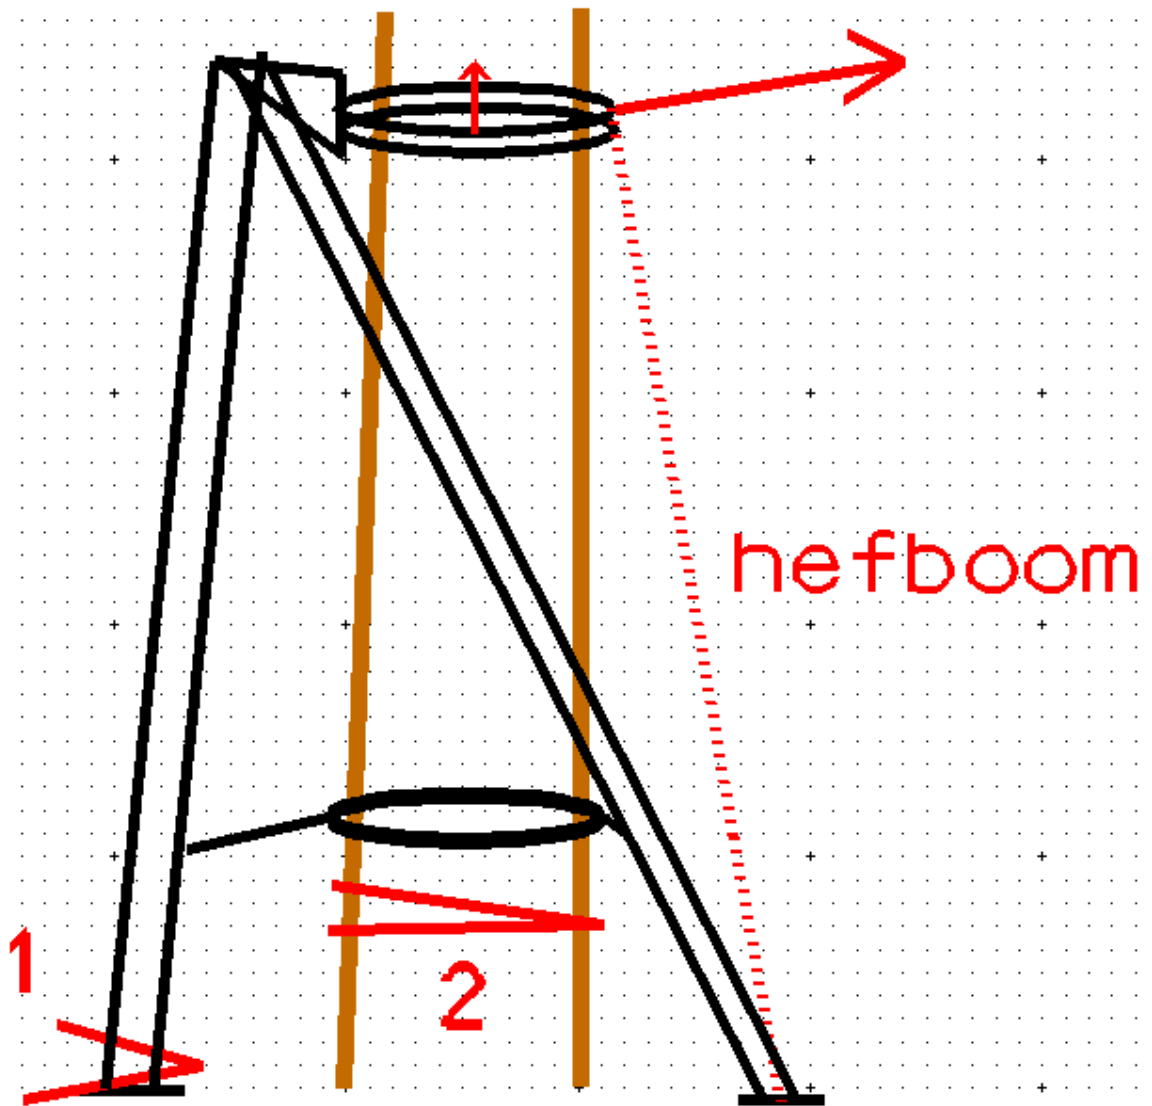
De draagconstructie voor de Anne Frank kastanjeboom bestond uit een driepoot staalconstructie. Één van de poten is niet zichtbaar in onderstaande tekening. De 2 dikke bruine lijnen moeten de boom voorstellen. Onderin de boom (bij het rode nummer 2) was een deel van de boom verrot. Deze constructie werd aan 3 in de grond geslagen heipalen vastgelast. De beide ringen dienen de boom vast te houden. Als we de bovenste ring naar rechts bewegen ontstaan er alleen trek- en drukkrachten in de driepoot constructie. Als we echter de onderste ring horizontaal bewegen ontstaan juist buigspanningen in de driepoot. Bij een gelijke horizontale kracht zal de bovenste ring veel minder horizontaal bewegen als de onderste ring. U kunt zien dat dit klopt door aan een plank te gaan hangen (u creert trekspanningen in de plank) of een plank over de sloot te leggen en erop te gaan lopen. Pas op! De doorbuiging (door uw gewicht ontstaan buigspanningen in de plank) is vele malen groter bij de plank over de sloot bij eenzelfde gewicht en dus kracht. De onderste ring kan dus omdat hij buiging veroorzaakt meer bewegen als de bovenste ring. Omdat een boom onderin met wortels in de grond vast zit en hij vlagen opvangt door horizontaal mee te bewegen wil een boom naar boven toe gezien steeds meer bewegen. De hulpconstructie gaat die natuurlijke beweging juist tegen. Mede omdat de onderste ring onder de rotte plek de boom steunt en door het beperken van de natuurlijke beweging van de boom is hij omgewaaid.

Het kan ook zijn dat de boom bezwaken is door de slechte verbindingmethode die gebruikt is om de hulpconstructie aan de heipalen vast te lassen. Als de bezwaken constructie bekeken kan worden kan de juiste conclusie getrokken worden. Blijft staan dat deze constructie de boom tegen werkt en dus niet goed is ontworpen.
