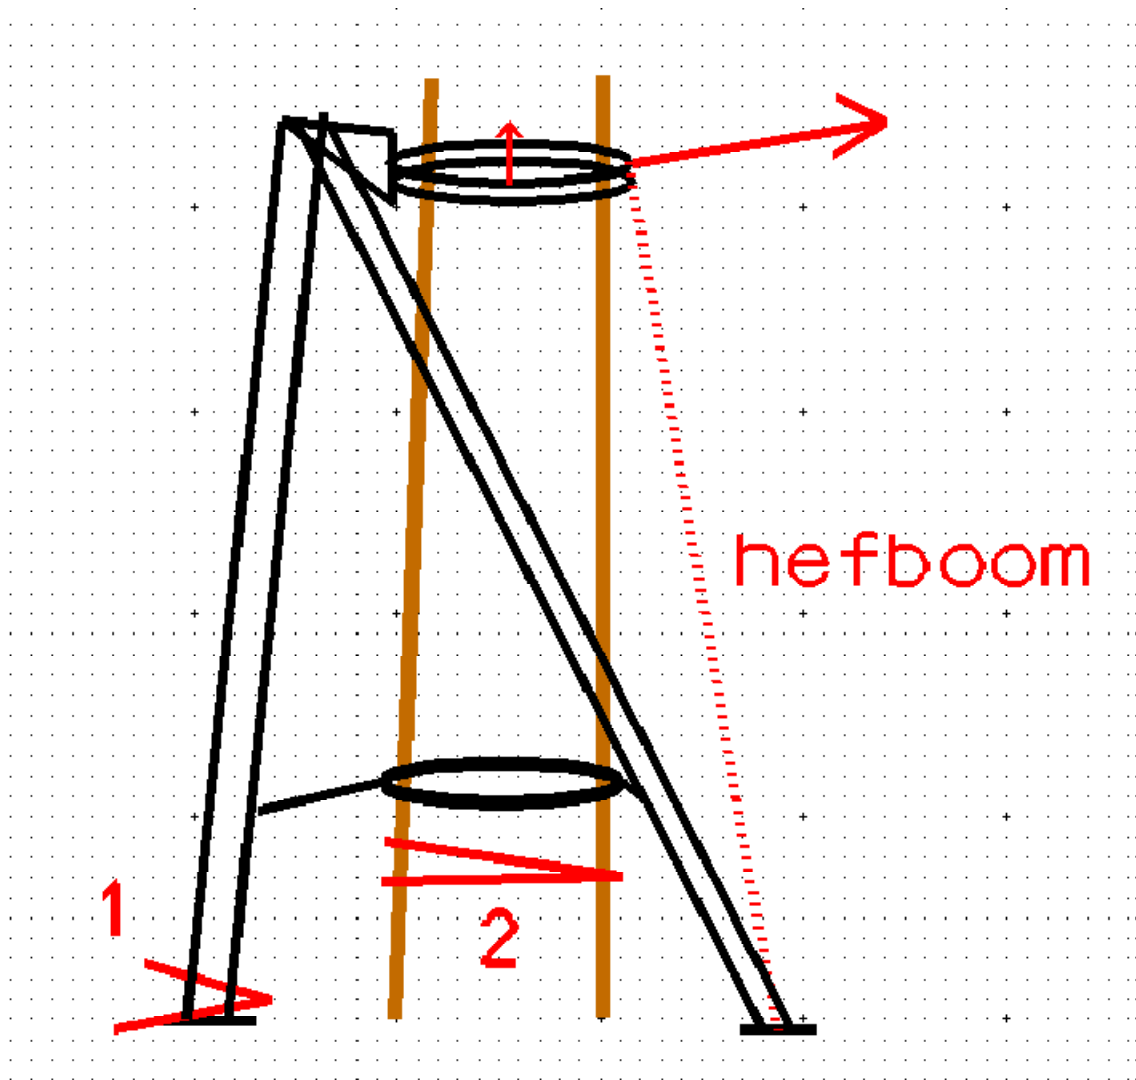
De draagconstructie voor de Anne Frank kastanjeboom bestond uit een driepoot staalconstructie. De 2 dikke bruine lijnen moeten de boom voorstellen. Onderin de boom (bij het rode nummer 2) was een deel van de boom verrot. Deze constructie werd aan 3 heipalen vastgelast. De beide ringen dienen de boom vast te houden. Als we de bovenste ring naar rechts bewegen ontstaan er lalleen trek- en drukkrachten in de driepoot constructie. Als we echter de onderste ring horizontaal bewegen ontstaan juist buigspanningen in de driepoot. Bij een gelijke horizontale kracht zal de bovenste ring veel minder horizontaal bewegen als de onderste ring. Omdat een boom onderin met wortels in de grond vast zit en hij vlagen opvangt door horizontaal mee te bewegen wil een boom naar boven toe gezien steeds meer bewegen. De hulpconstructie gaat die natuurlijke beweging juist tegen. Mede omdat de onderste ring onder de rotte plek de boom steunt en door het beperken van de natuurlijke beweging van de boom is hij omgewaaid.

Het kan ook zijn dat de boom bezwiken is door de slechte verbindingmethode die gebruikt is om de hulpconstructie aan de heipalen vast te lassen. Als de bezwiken constructie bekeken kan worden kan de juiste conclusie getrokken worden. Blijft staan dat deze constructie de boom tegen werkt en dus niet goed is ontworpen.
